**ANNEXE C – REGISTRE DES MATÉRIAUX SUSCEPTIBLES DE CONTENIR  
DE L'AMIANTE**

# Registre des matériaux susceptibles de contenir de l'amiante

Adresse :  
780 rue Principale, Saint-Ambroise-de-Kildare, Québec

No de projet           **31114**  
Inspection par:       Pierre Colin  
Rédaction par :       Marie-Christine Pérusse-Daigneault

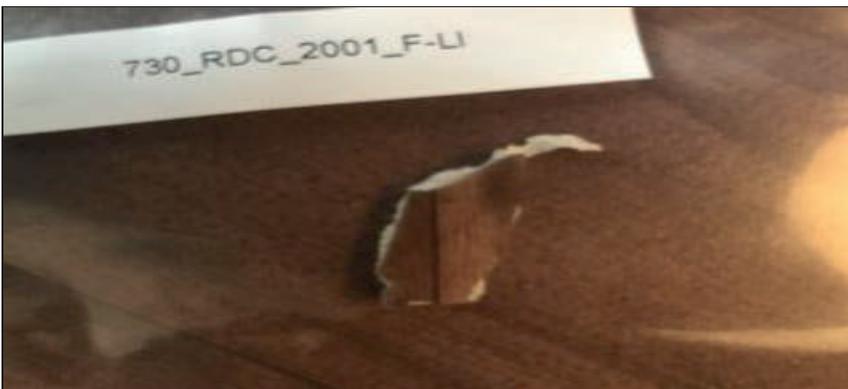
No de photo	P730_RDC_2001_F-LI
Étage	Rez-de-chaussée
Local	Infirmierie
Composant	Plancher
Matériaux	Linoléum
No d'échantillon	730_RDC_2001_F-LI
Résultat	Ne contient pas d'amiante

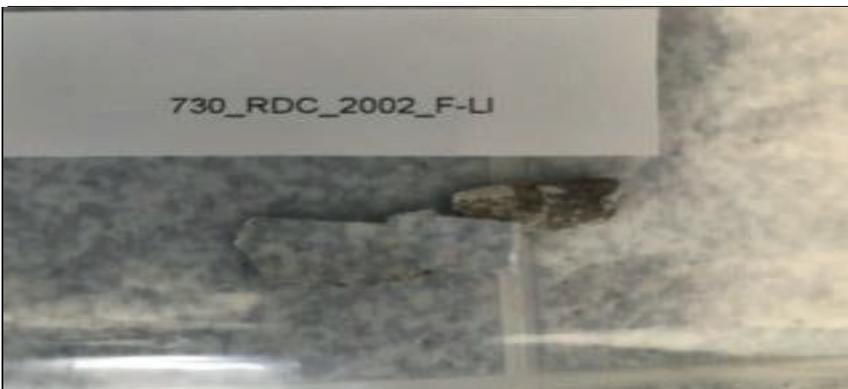
No de photo	P730_RDC_2002_F-LI
Étage	Rez-de-chaussée
Local	Infirmierie
Composant	Plancher
Matériaux	Linoléum
No d'échantillon	730_RDC_2002_F-LI
Résultat	Ne contient pas d'amiante

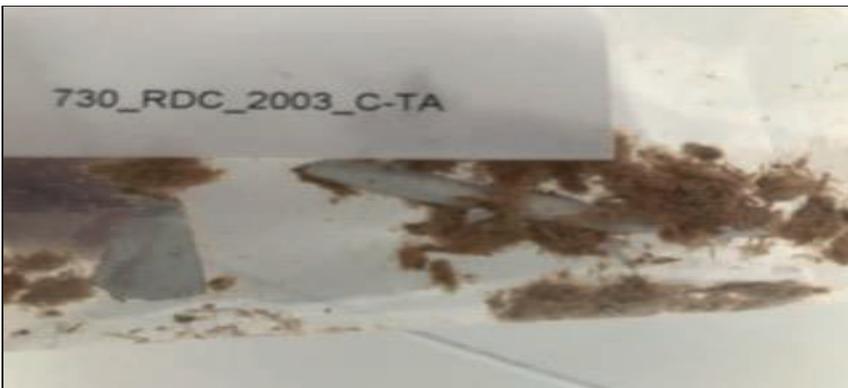
No de photo	P730_RDC_2003_C-TA
Étage	Rez-de-chaussée
Local	Infirmierie
Composant	Plafond
Matériaux	Tuile acoustique
No d'échantillon	730_RDC_2003_C-TA
Résultat	Ne contient pas d'amiante

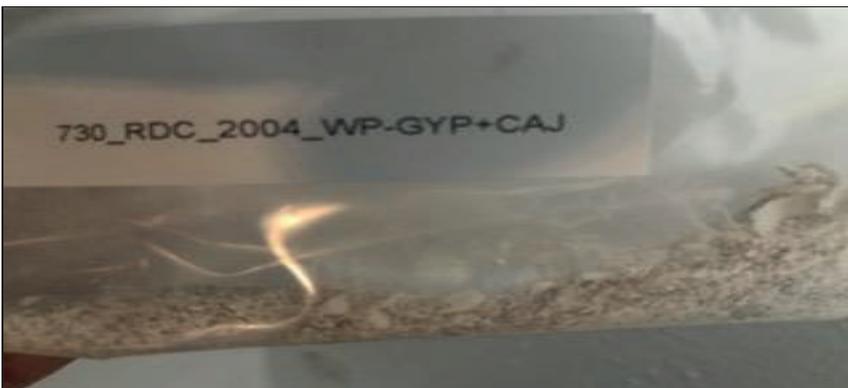
No de photo	P730_RDC_2004_WP-GYP+CAJ
Étage	Rez-de-chaussée
Local	Infirmierie
Composant	Mur de périphérie
Matériaux	Gypse et composé à joints
No d'échantillon	730_RDC_2004_WP-GYP+CAJ
Résultat	Ne contient pas d'amiante

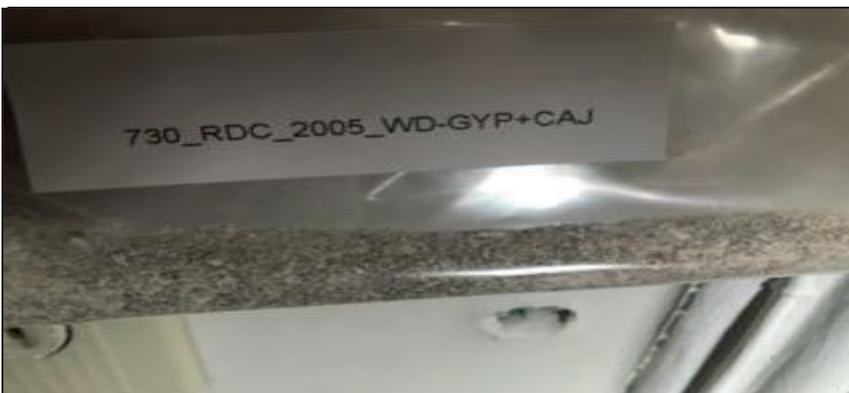
No de photo	P730_RDC_2005_WD-GYP+CAJ
Étage	Rez-de-chaussée
Local	Infirmierie
Composant	Mur de division
Matériaux	Gypse et composé à joints
No d'échantillon	730_RDC_2005_WD-GYP+CAJ
Résultat	Ne contient pas d'amiante

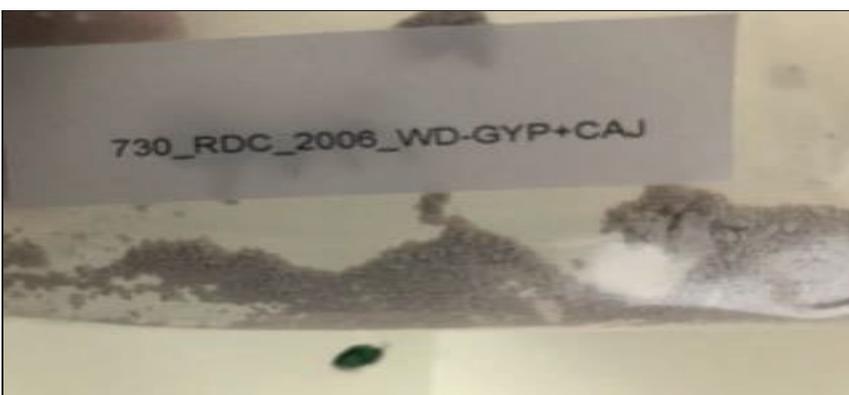
No de photo	P730_RDC_2006_WD-GYP+CAJ
Étage	Rez-de-chaussée
Local	Infirmierie
Composant	Mur de division
Matériaux	Gypse et composé à joints
No d'échantillon	730_RDC_2006_WD-GYP+CAJ
Résultat	Ne contient pas d'amiante

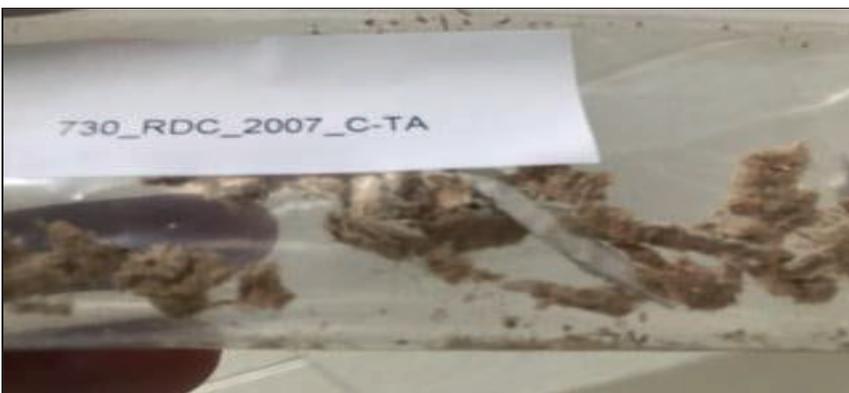
No de photo	P730_RDC_2007_C-TA
Étage	Rez-de-chaussée
Local	Secrétariat
Composant	Plafond
Matériaux	Tuile acoustique
No d'échantillon	730_RDC_2007_C-TA
Résultat	Ne contient pas d'amiante

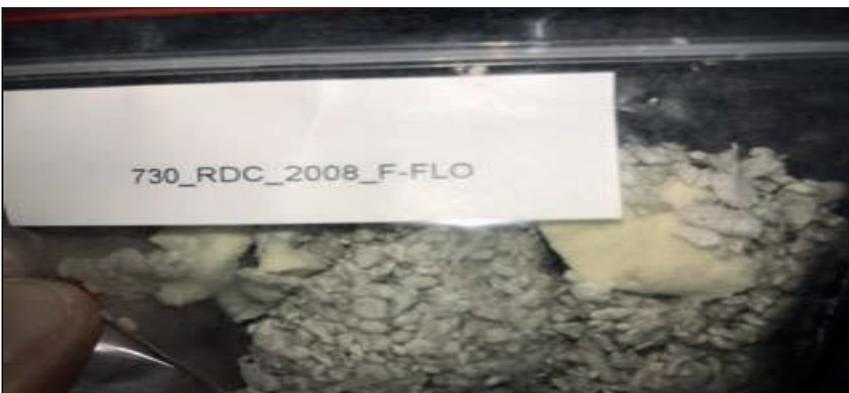
No de photo	P730_RDC_2008_F-FLO
Étage	Rez-de-chaussée
Local	Presbytère
Composant	Plancher
Matériaux	Flocage
No d'échantillon	730_RDC_2008_F-FLO
Résultat	Ne contient pas d'amiante

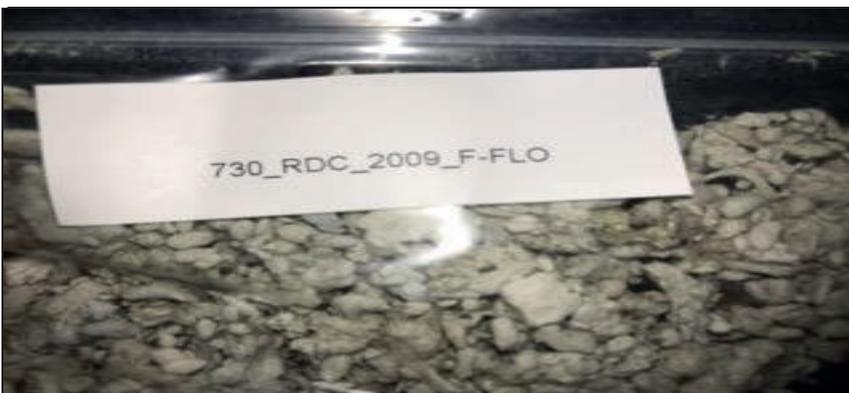
No de photo	P730_RDC_2009_F-FLO
Étage	Rez-de-chaussée
Local	Presbytère
Composant	Plancher
Matériaux	Flocage
No d'échantillon	730_RDC_2009_F-FLO
Résultat	Ne contient pas d'amiante

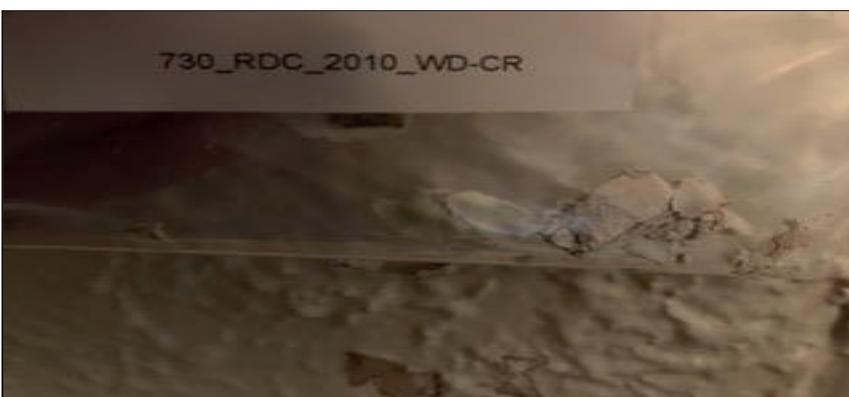
No de photo	P730_RDC_2010_WD-CR
Étage	Rez-de-chaussée
Local	Presbytère
Composant	Mur de division
Matériaux	Crépi
No d'échantillon	730_RDC_2010_WD-CR
Résultat	Contient de l'amiante

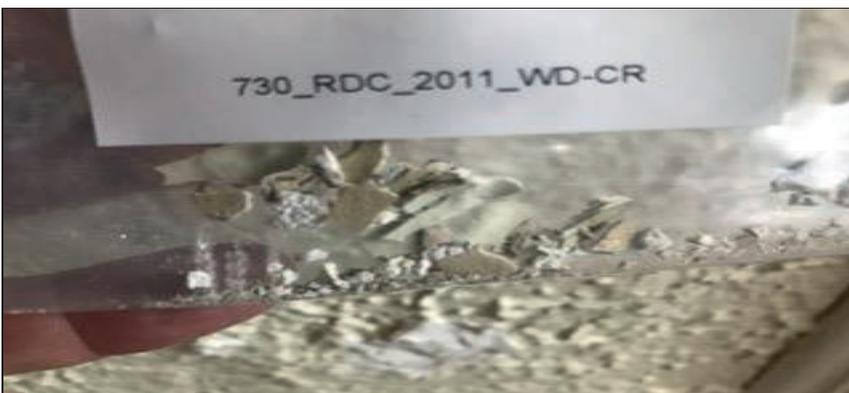
No de photo	P730_RDC_2011_WD-CR
Étage	Rez-de-chaussée
Local	Presbytère
Composant	Mur de division
Matériaux	Crépi
No d'échantillon	730_RDC_2011_WD-CR
Résultat	Contient de l'amiante

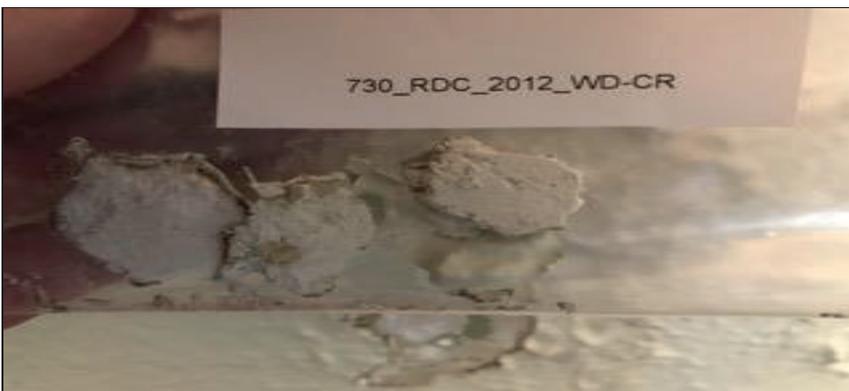
No de photo	P730_RDC_2012_WD-CR
Étage	Rez-de-chaussée
Local	Presbytère
Composant	Mur de division
Matériaux	Crépi
No d'échantillon	730_RDC_2012_WD-CR
Résultat	Contient de l'amiante

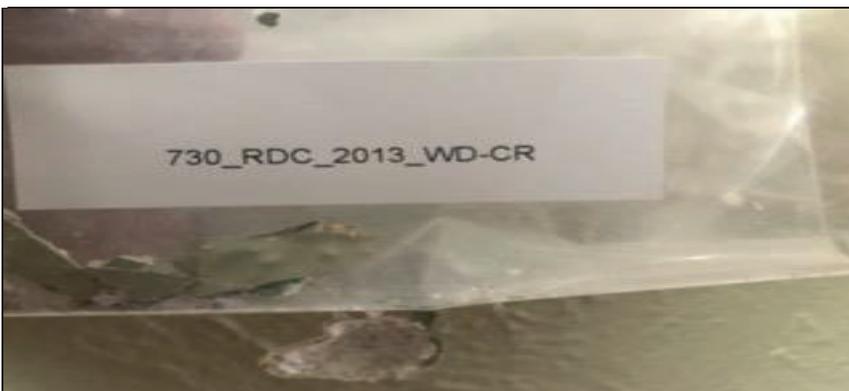
No de photo	P730_RDC_2013_WD-CR
Étage	Rez-de-chaussée
Local	Presbytère
Composant	Mur de division
Matériaux	Crépi
No d'échantillon	730_RDC_2013_WD-CR
Résultat	Contient de l'amiante

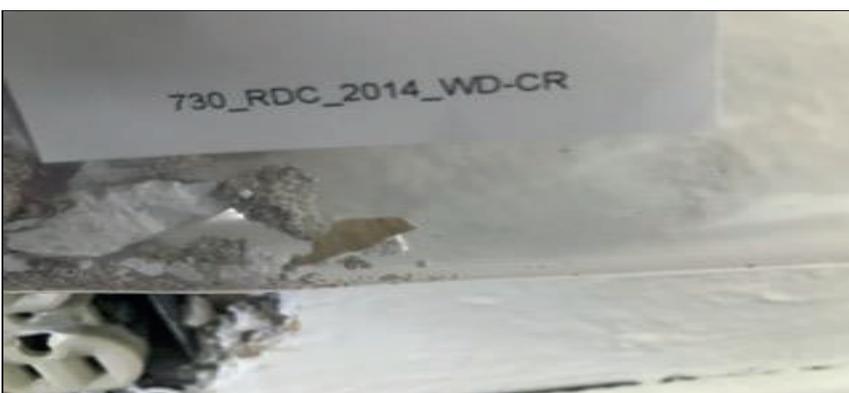
No de photo	P730_RDC_2014_WD-CR
Étage	Rez-de-chaussée
Local	Presbytère
Composant	Mur de division
Matériaux	Crépi
No d'échantillon	730_RDC_2014_WD-CR
Résultat	Ne contient pas d'amiante

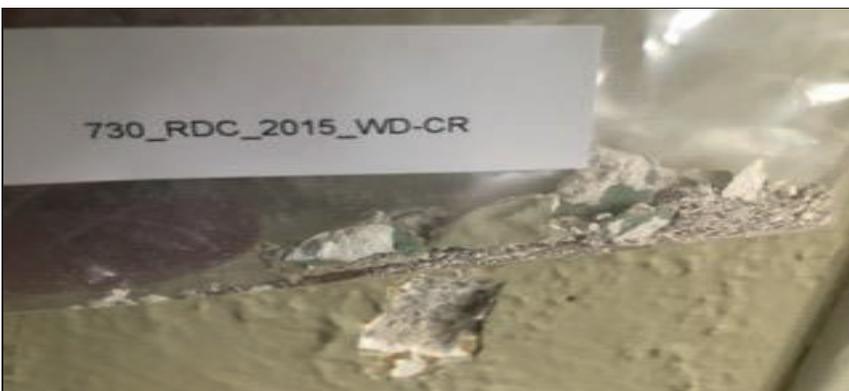
No de photo	P730_RDC_2015_WD-CR
Étage	Rez-de-chaussée
Local	Presbytère
Composant	Mur de division
Matériaux	Crépi
No d'échantillon	730_RDC_2015_WD-CR
Résultat	Contient de l'amiante

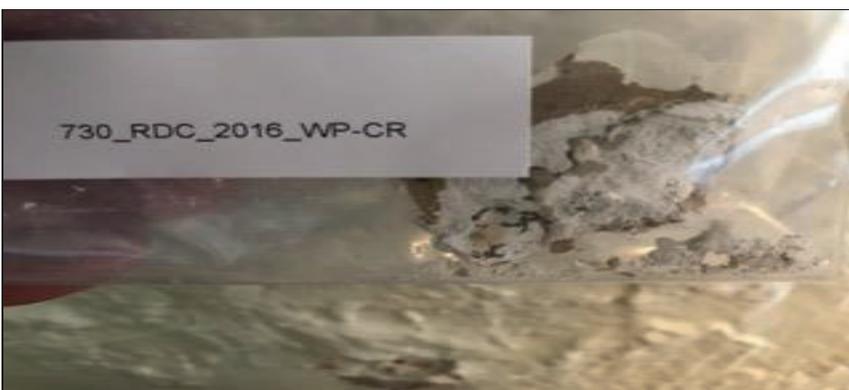
No de photo	P730_RDC_2016_WP-CR
Étage	Rez-de-chaussée
Local	Presbytère
Composant	Mur de périphérie
Matériaux	Crépi
No d'échantillon	730_RDC_2016_WP-CR
Résultat	Contient de l'amiante

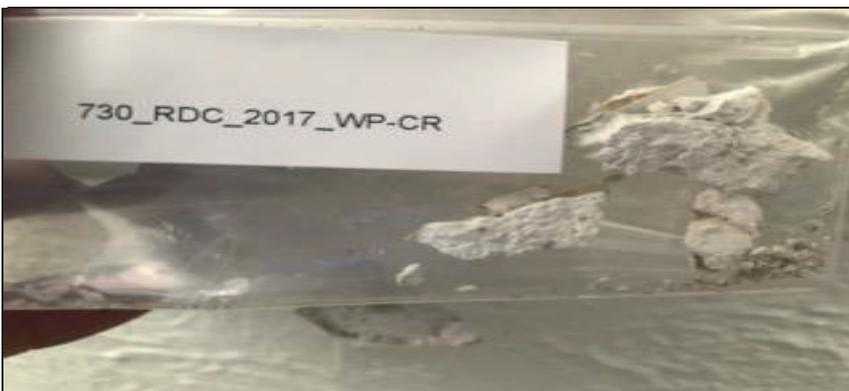
No de photo	P730_RDC_2017_WP-CR
Étage	Rez-de-chaussée
Local	Presbytère
Composant	Mur de périphérie
Matériaux	Crépi
No d'échantillon	730_RDC_2017_WP-CR
Résultat	Ne contient pas d'amiante

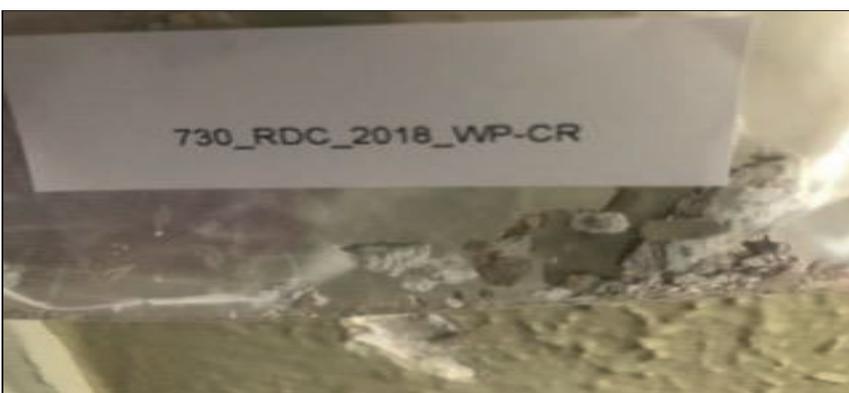
No de photo	P730_RDC_2018_WP-CR
Étage	Rez-de-chaussée
Local	Presbytère
Composant	Mur de périphérie
Matériaux	Crépi
No d'échantillon	730_RDC_2018_WP-CR
Résultat	Contient de l'amiante

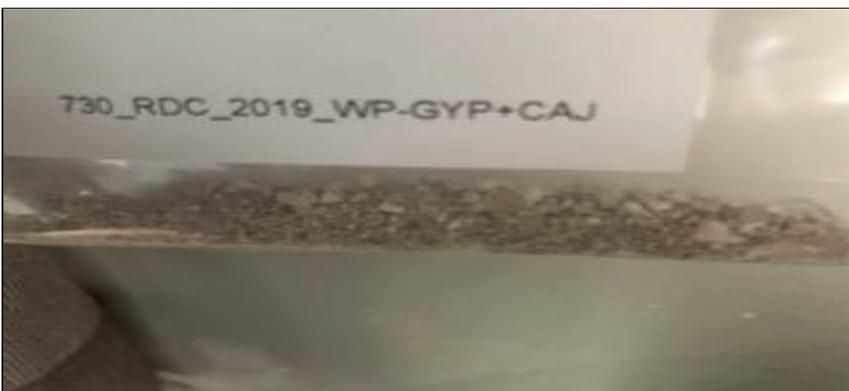
No de photo	P730_RDC_2019_WP-GYP+CAJ
Étage	Rez-de-chaussée
Local	Presbytère
Composant	Mur de périphérie
Matériaux	Gypse et composé à joints
No d'échantillon	730_RDC_2019_WP-GYP+CAJ
Résultat	Ne contient pas d'amiante

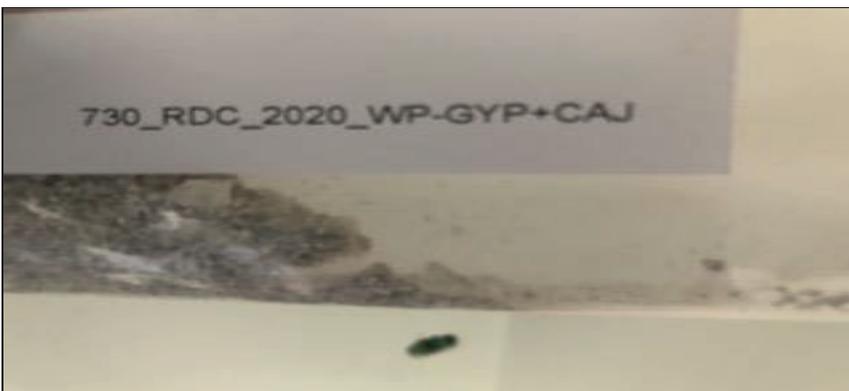
No de photo	P730_RDC_2020_WP-GYP+CAJ
Étage	Rez-de-chaussée
Local	Presbytère
Composant	Mur de périphérie
Matériaux	Gypse et composé à joints
No d'échantillon	730_RDC_2020_WP-GYP+CAJ
Résultat	Ne contient pas d'amiante

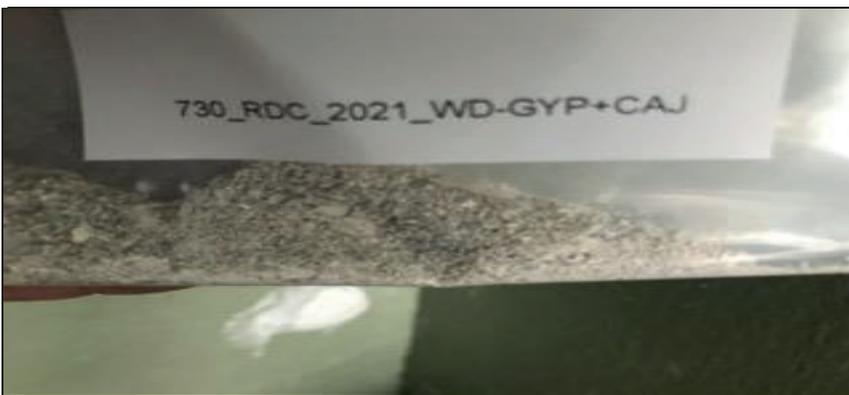
No de photo	P730_RDC_2021_WD-GYP+CAJ
Étage	Rez-de-chaussée
Local	Presbytère
Composant	Mur de division
Matériaux	Gypse et composé à joints
No d'échantillon	730_RDC_2021_WD-GYP+CAJ
Résultat	Ne contient pas d'amiante

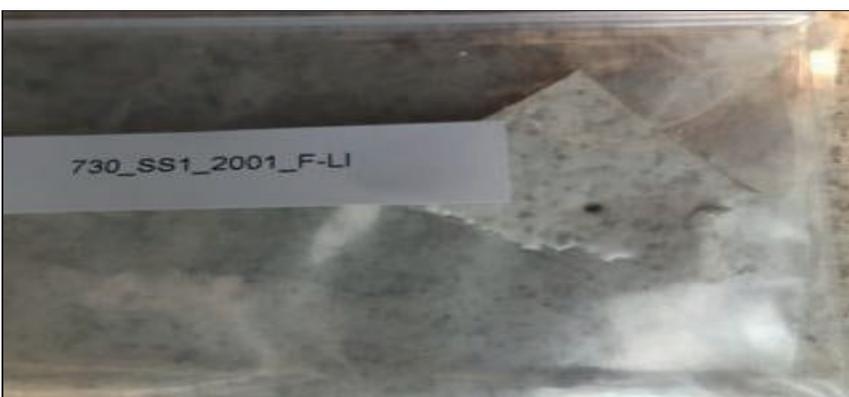
No de photo	P730_SS1_2001_F-LI
Étage	Sous-sol
Local	Presbytère
Composant	Plancher
Matériaux	Linoléum
No d'échantillon	730_SS1_2001_F-LI
Résultat	Ne contient pas d'amiante

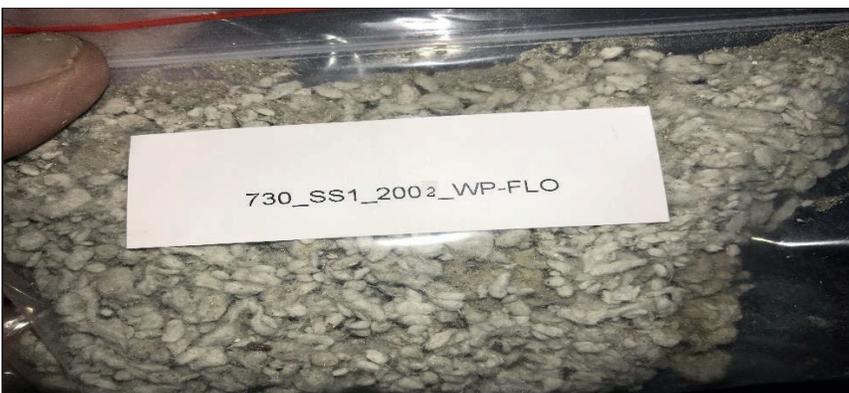
No de photo	P730_SS1_2002_WP-FLO
Étage	Sous-sol
Local	Presbytère
Composant	Mur de périphérie
Matériaux	Flocage
No d'échantillon	730_SS1_2002_WP-FLO
Résultat	Ne contient pas d'amiante

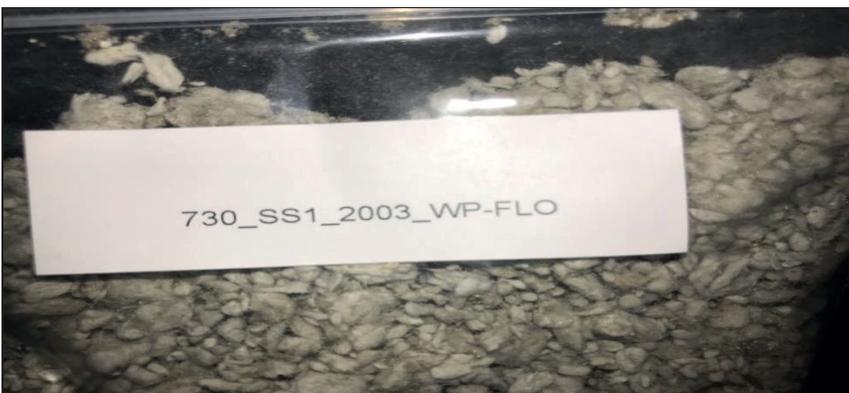
No de photo	P730_SS1_2003_WP-FLO
Étage	Sous-sol
Local	Presbytère
Composant	Mur de périphérie
Matériaux	Flocage
No d'échantillon	730_SS1_2003_WP-FLO
Résultat	Ne contient pas d'amiante

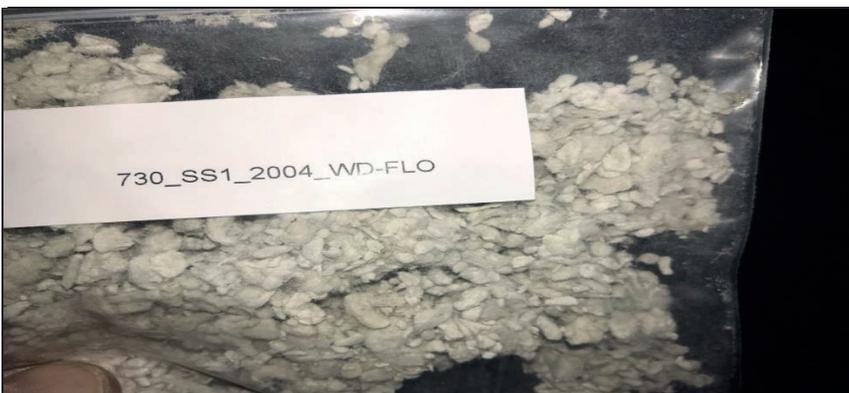
No de photo	P730_SS1_2004_WD-FLO
Étage	Sous-sol
Local	Presbytère
Composant	Mur de division
Matériaux	Flocage
No d'échantillon	730_SS1_2004_WD-FLO
Résultat	Ne contient pas d'amiante

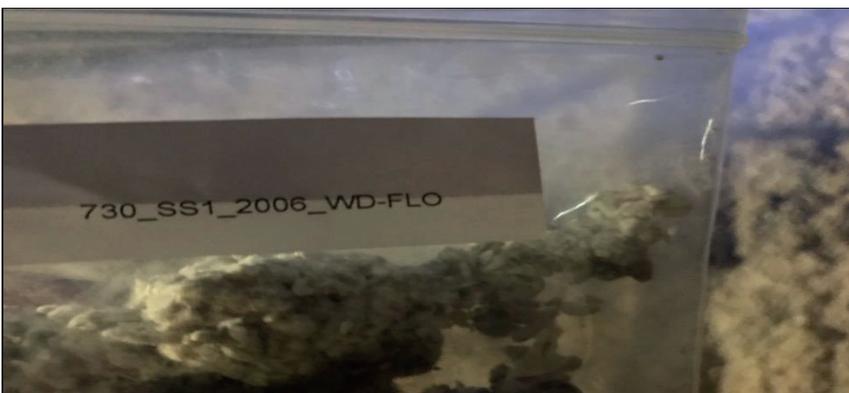
No de photo	P730_SS1_2006_WD-FLO
Étage	Sous-sol
Local	Presbytère
Composant	Mur de division
Matériaux	Flocage
No d'échantillon	730_SS1_2006_WD-FLO
Résultat	Ne contient pas d'amiante

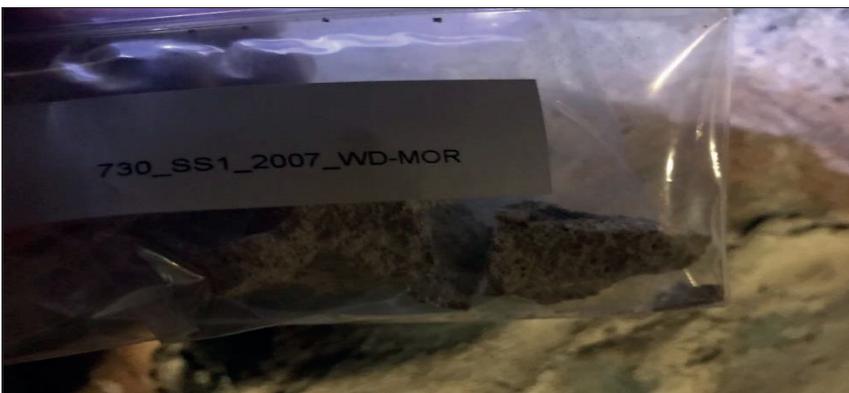
No de photo	P730_SS1_2007_WD-MOR
Étage	Sous-sol
Local	Presbytère
Composant	Mur de division
Matériaux	Mortier
No d'échantillon	730_SS1_2007_WD-MOR
Résultat	Ne contient pas d'amiante

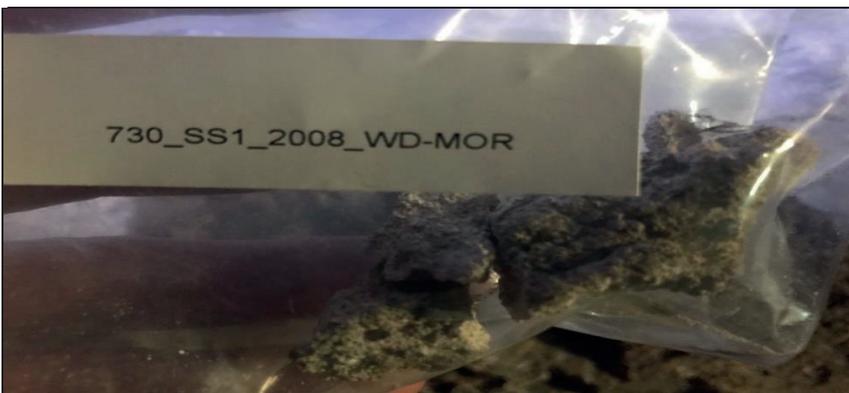
No de photo	P730_SS1_2008_WD-MOR
Étage	Sous-sol
Local	Presbytère
Composant	Mur de division
Matériaux	Mortier
No d'échantillon	730_SS1_2008_WD-MOR
Résultat	Ne contient pas d'amiante

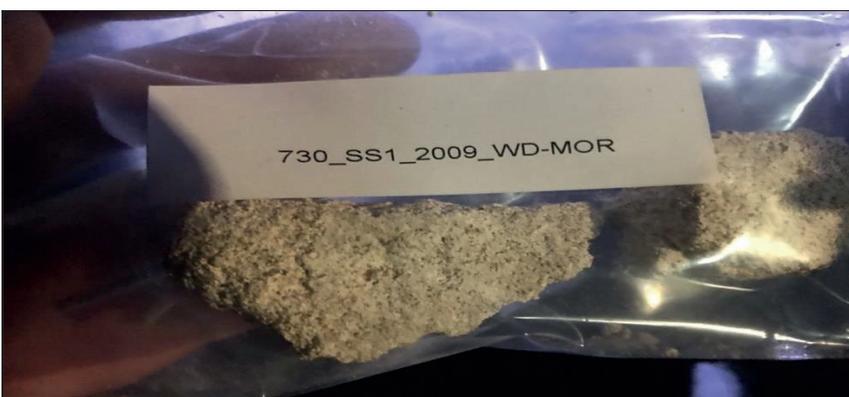
No de photo	P730_SS1_2009_WD-MOR
Étage	Sous-sol
Local	Presbytère
Composant	Mur de division
Matériaux	Mortier
No d'échantillon	730_SS1_2009_WD-MOR
Résultat	Ne contient pas d'amiante

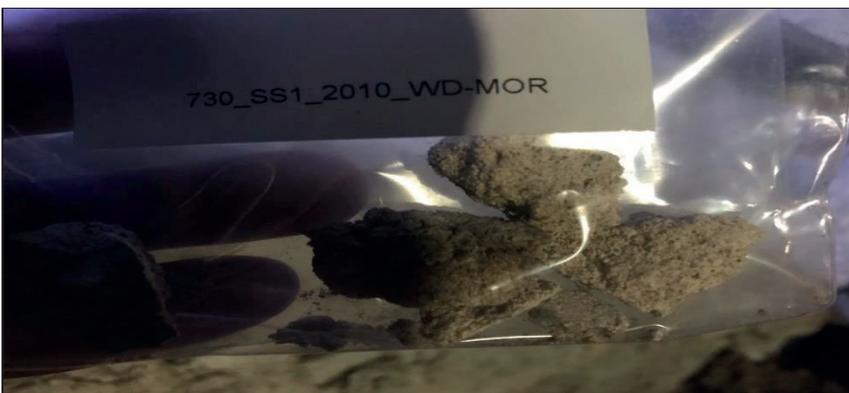
No de photo	P730_SS1_2010_WD-MOR
Étage	Sous-sol
Local	Presbytère
Composant	Mur de division
Matériaux	Mortier
No d'échantillon	730_SS1_2010_WD-MOR
Résultat	Ne contient pas d'amiante

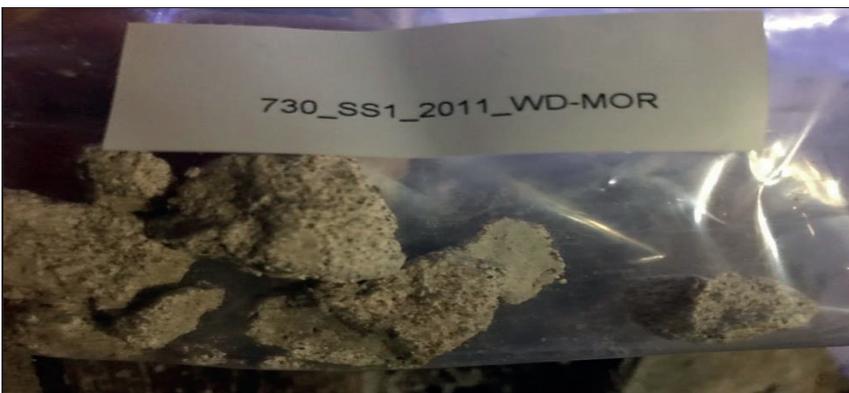
Sous-sol	Presbytère	Mur de division	Mortier			18-06-2020		P730_SS1_2011_WD-MOR	Très peu endommagé	Non friable	Directe et facile	Absence		ENSL:552007251	730_SS1_2011_WD-MOR								
2e étage	Presbytère	Mur de périphérie	Gypse et composé à joints			18-06-2020		P730_2e_2001_WP-GYP+CAJ	Très peu endommagé	Modérément friable	Directe et facile	Absence		ENSL:552007244	730_2e_2001_WP-GYP+CAJ								
2e étage	Presbytère	Mur de périphérie	Gypse et composé à joints			18-06-2020		P730_2e_2002_WP-GYP+CAJ	Très peu endommagé	Modérément friable	Directe et facile	Absence		ENSL:552007244	730_2e_2002_WP-GYP+CAJ								
2e étage	Presbytère	Mur de périphérie	Gypse et composé à joints			18-06-2020		P730_2e_2003_WP-GYP+CAJ	Très peu endommagé	Modérément friable	Directe et facile	Absence		ENSL:552007244	730_2e_2003_WP-GYP+CAJ								
2e étage	Presbytère	Mur de périphérie	Gypse et composé à joints			18-06-2020		P730_2e_2004_WP-GYP+CAJ	Très peu endommagé	Modérément friable	Directe et facile	Absence		ENSL:552007244	730_2e_2004_WP-GYP+CAJ

No de photo	P730_SS1_2011_WD-MOR
Étage	Sous-sol
Local	Presbytère
Composant	Mur de division
Matériaux	Mortier
No d'échantillon	730_SS1_2011_WD-MOR
Résultat	Ne contient pas d'amiante

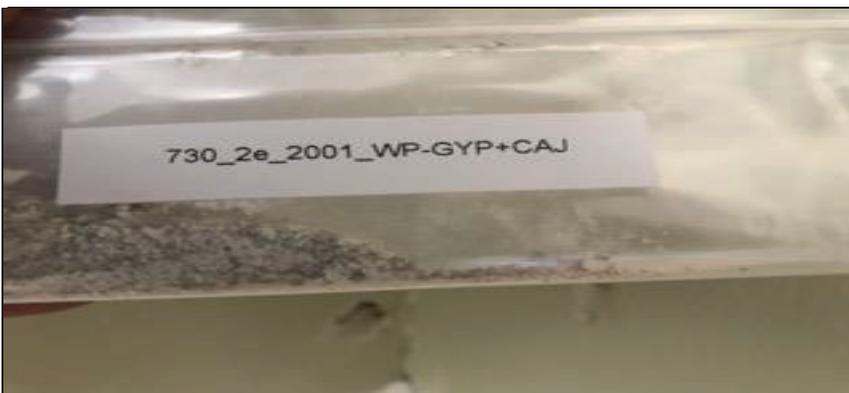
No de photo	P730_2e_2001_WP-GYP+CAJ
Étage	2e étage
Local	Presbytère
Composant	Mur de périphérie
Matériaux	Gypse et composé à joints
No d'échantillon	730_2e_2001_WP-GYP+CAJ
Résultat	Ne contient pas d'amiante

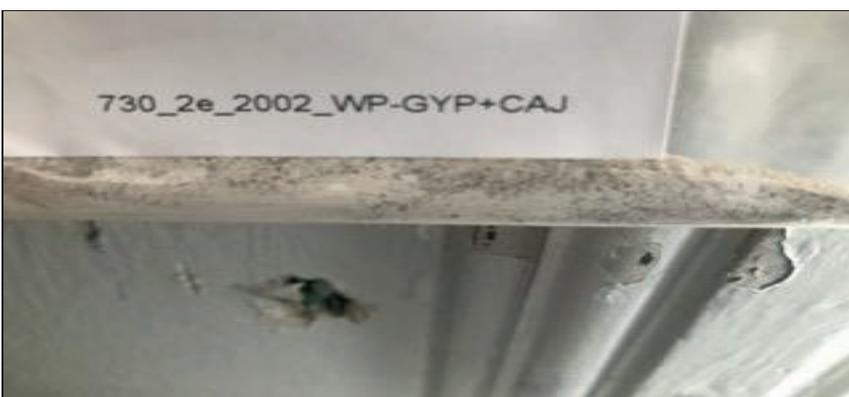
No de photo	P730_2e_2002_WP-GYP+CAJ
Étage	2e étage
Local	Presbytère
Composant	Mur de périphérie
Matériaux	Gypse et composé à joints
No d'échantillon	730_2e_2002_WP-GYP+CAJ
Résultat	Ne contient pas d'amiante

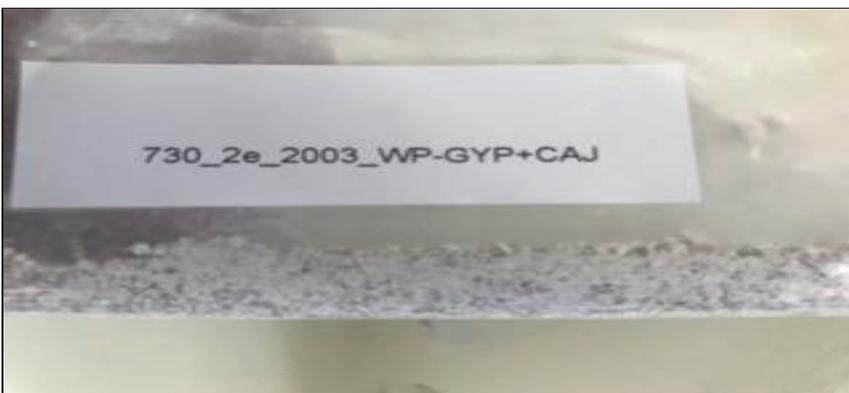
No de photo	P730_2e_2003_WP-GYP+CAJ
Étage	2e étage
Local	Presbytère
Composant	Mur de périphérie
Matériaux	Gypse et composé à joints
No d'échantillon	730_2e_2003_WP-GYP+CAJ
Résultat	Ne contient pas d'amiante

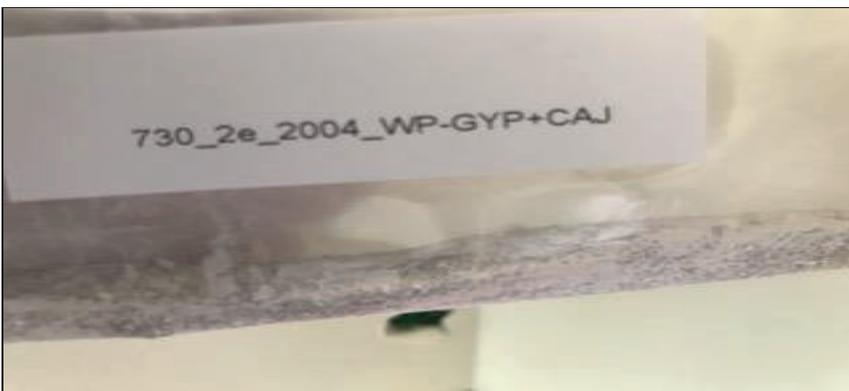
No de photo	P730_2e_2004_WP-GYP+CAJ
Étage	2e étage
Local	Presbytère
Composant	Mur de périphérie
Matériaux	Gypse et composé à joints
No d'échantillon	730_2e_2004_WP-GYP+CAJ
Résultat	Ne contient pas d'amiante

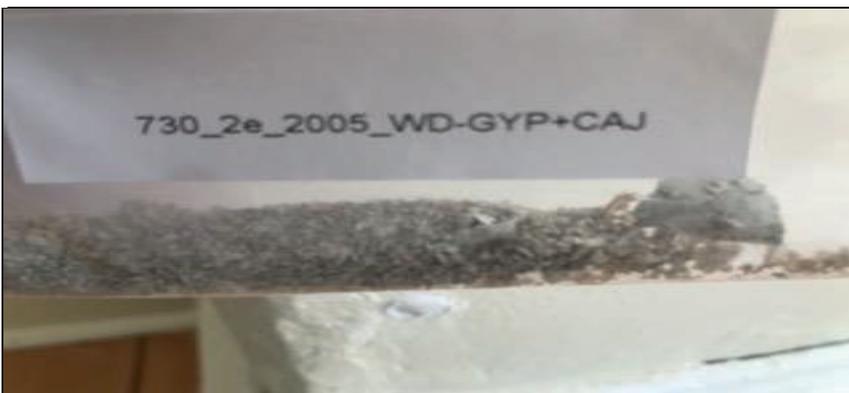
No de photo	P730_2e_2005_WD-GYP+CAJ
Étage	2e étage
Local	Presbytère
Composant	Mur de division
Matériaux	Gypse et composé à joints
No d'échantillon	730_2e_2005_WD-GYP+CAJ
Résultat	Ne contient pas d'amiante

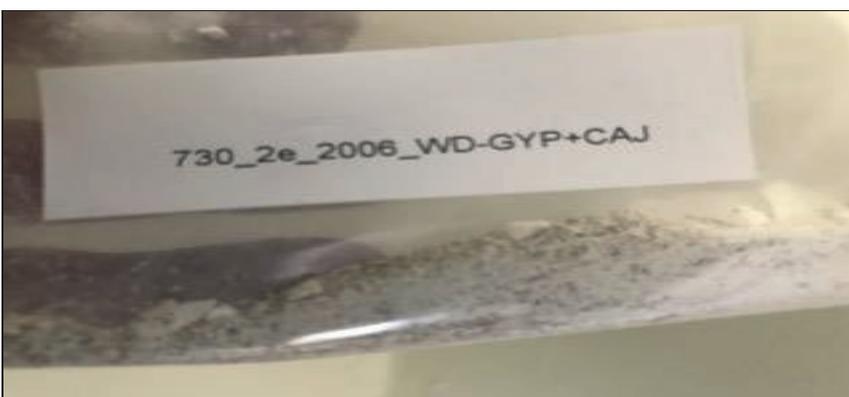
No de photo	P730_2e_2006_WD-GYP+CAJ
Étage	2e étage
Local	Presbytère
Composant	Mur de division
Matériaux	Gypse et composé à joints
No d'échantillon	730_2e_2006_WD-GYP+CAJ
Résultat	Ne contient pas d'amiante

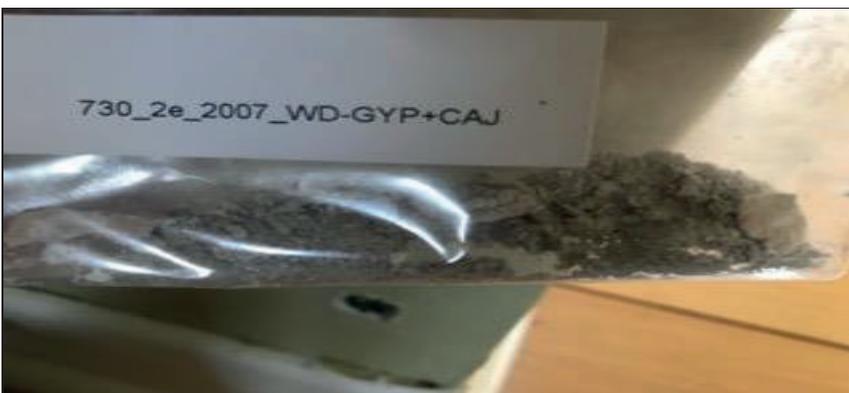
No de photo	P730_2e_2007_WD-GYP+CAJ
Étage	2e étage
Local	Presbytère
Composant	Mur de division
Matériaux	Gypse et composé à joints
No d'échantillon	730_2e_2007_WD-GYP+CAJ
Résultat	Ne contient pas d'amiante

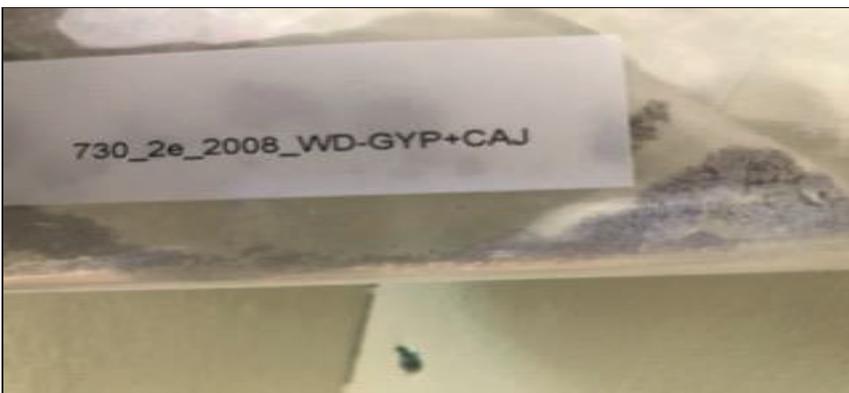
No de photo	P730_2e_2008_WD-GYP+CAJ
Étage	2e étage
Local	Presbytère
Composant	Mur de division
Matériaux	Gypse et composé à joints
No d'échantillon	730_2e_2008_WD-GYP+CAJ
Résultat	Ne contient pas d'amiante

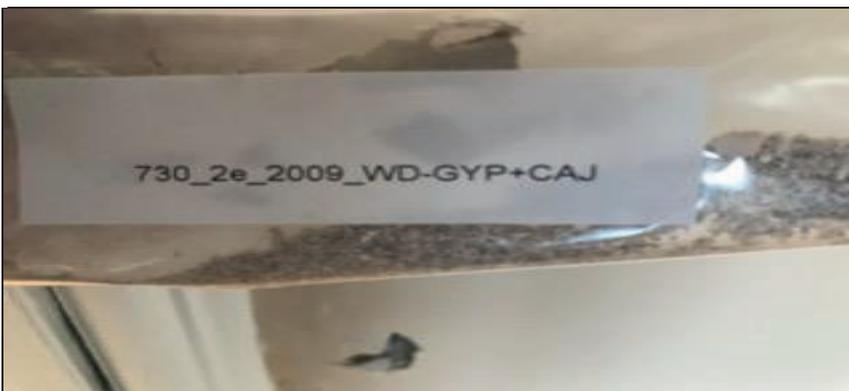
No de photo	P730_2e_2009_WD-GYP+CAJ
Étage	2e étage
Local	Presbytère
Composant	Mur de division
Matériaux	Gypse et composé à joints
No d'échantillon	730_2e_2009_WD-GYP+CAJ
Résultat	Ne contient pas d'amiante

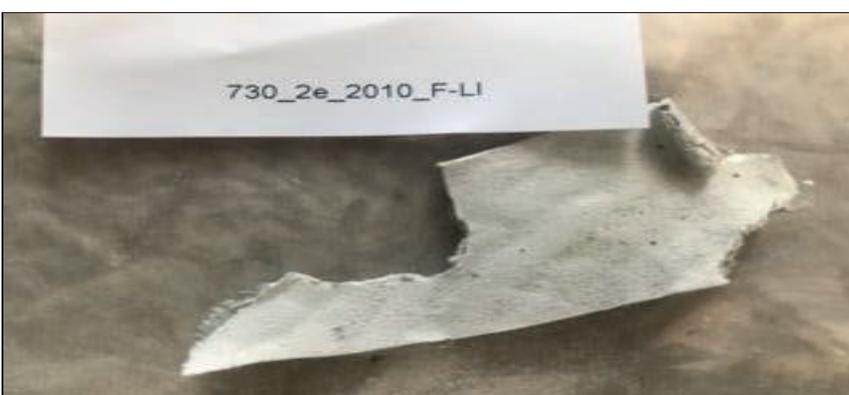
2e étage	Presbytère	Plancher	Linoléum			18-06-2020		P730_2e_2010_F-LI	Très peu endommagé	Non friable	Directe et facile	Présence	1.2% Chrysotile	ENSL:552007244	730_2e_2010_F-LI								
2e étage	Presbytère	Plancher	Linoléum			18-06-2020		P730_2e_2011_F-LI	Très peu endommagé	Non friable	Directe et facile	Absence		ENSL:552007244	730_2e_2011_F-LI								
2e étage	Presbytère	Plafond	Tuile acoustique			18-06-2020		P730_2e_2012_C-TA	Très peu endommagé	Peu friable	Indirecte et occasionnelle	Absence		ENSL:552007244	730_2e_2012_C-TA								
3e étage	Presbytère	Cheminée	Mortier			18-06-2020		P730_3e_2001_Ch-MOR	Très peu endommagé	Non friable	Directe et facile	Absence		ENSL:552007260	730_3e_2001_Ch-MOR								
3e étage	Presbytère	Cheminée	Mortier			18-06-2020		P730_3e_2002_Ch-MOR	Très peu endommagé	Non friable	Directe et facile	Absence		ENSL:552007260	730_3e_2002_Ch-MOR								
3e étage	Presbytère	Cheminée	Mortier			18-06-2020		P730_3e_2003_Ch-MOR	Très peu endommagé	Non friable	Directe et facile	Absence		ENSL:552007260	730_3e_2003_Ch-MOR

No de photo	P730_2e_2010_F-LI
Étage	2e étage
Local	Presbytère
Composant	Plancher
Matériaux	Linoléum
No d'échantillon	730_2e_2010_F-LI
Résultat	Contient de l'amiante

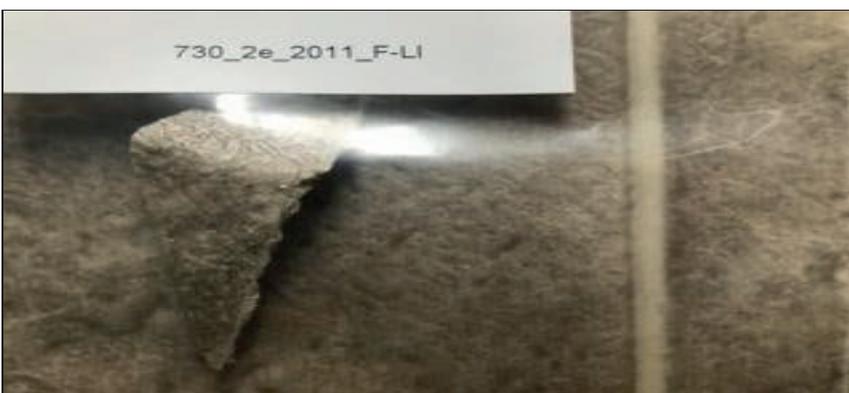
No de photo	P730_2e_2011_F-LI
Étage	2e étage
Local	Presbytère
Composant	Plancher
Matériaux	Linoléum
No d'échantillon	730_2e_2011_F-LI
Résultat	Ne contient pas d'amiante

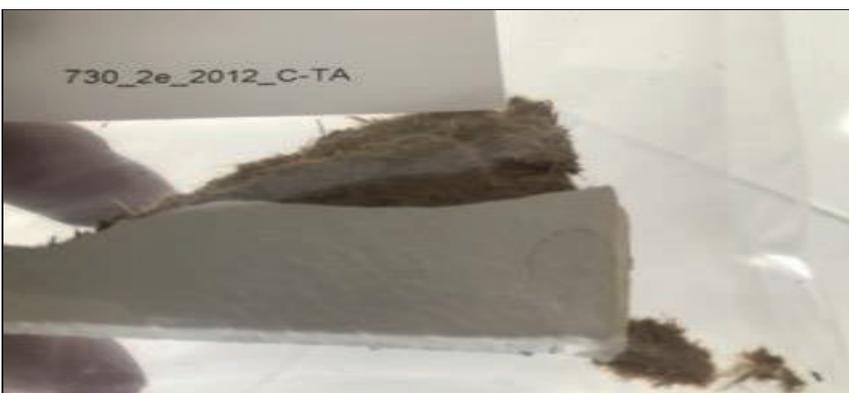
No de photo	P730_2e_2012_C-TA
Étage	2e étage
Local	Presbytère
Composant	Plafond
Matériaux	Tuile acoustique
No d'échantillon	730_2e_2012_C-TA
Résultat	Ne contient pas d'amiante

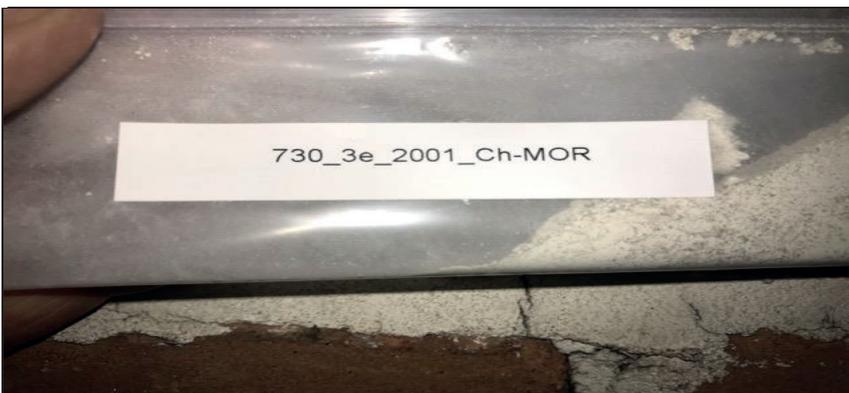
No de photo	P730_3e_2001_Ch-MOR
Étage	3e étage
Local	Presbytère
Composant	Cheminée
Matériaux	Mortier
No d'échantillon	730_3e_2001_Ch-MOR
Résultat	Ne contient pas d'amiante

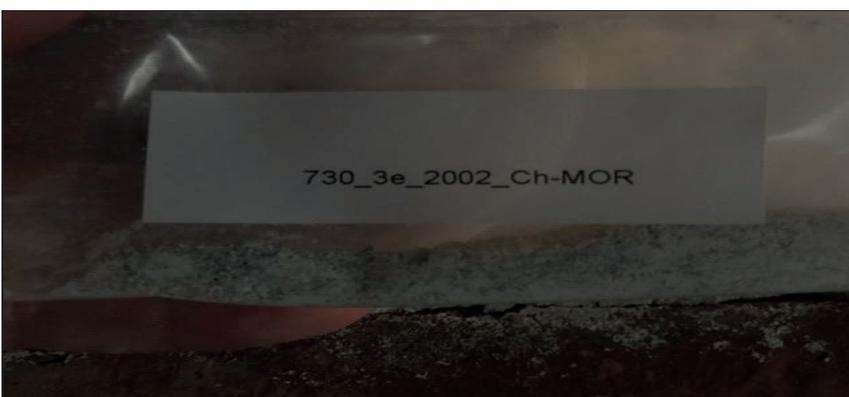
No de photo	P730_3e_2002_Ch-MOR
Étage	3e étage
Local	Presbytère
Composant	Cheminée
Matériaux	Mortier
No d'échantillon	730_3e_2002_Ch-MOR
Résultat	Ne contient pas d'amiante

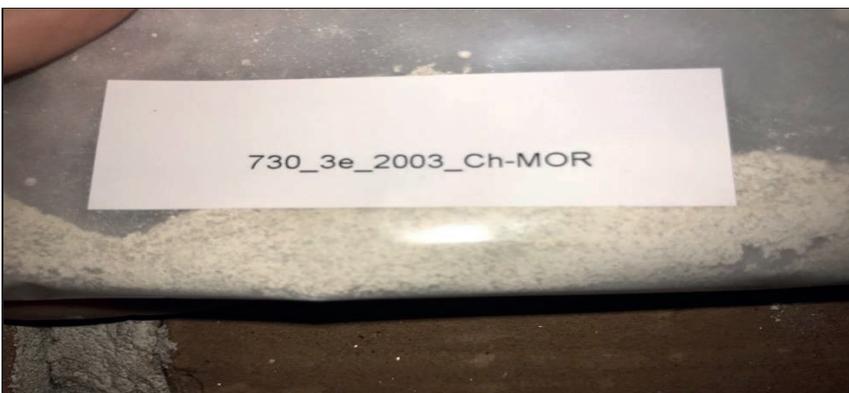
No de photo	P730_3e_2003_Ch-MOR
Étage	3e étage
Local	Presbytère
Composant	Cheminée
Matériaux	Mortier
No d'échantillon	730_3e_2003_Ch-MOR
Résultat	Ne contient pas d'amiante

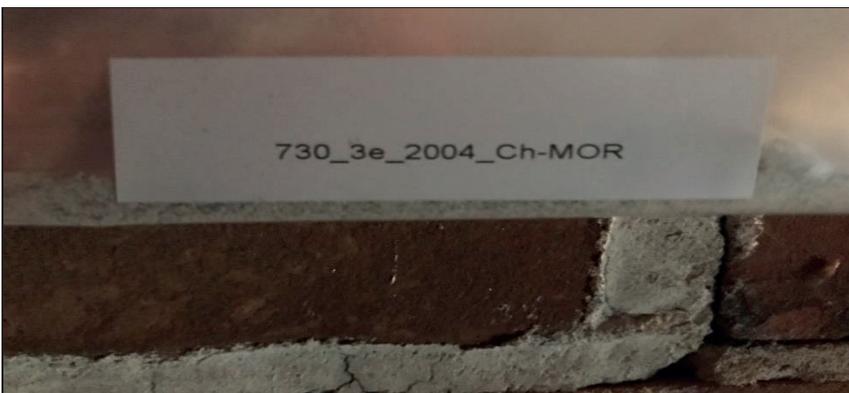
3e étage	Presbytère	Cheminée	Mortier			18-06-2020		P730_3e_2004_Ch-MOR	Très peu endommagé	Non friable	Directe et facile	Absence		ENSL:552007260	730_3e_2004_Ch-MOR								
3e étage	Presbytère	Cheminée	Mortier			18-06-2020		P730_3e_2005_Ch-MOR	Très peu endommagé	Non friable	Directe et facile	Absence		ENSL:552007260	730_3e_2005_Ch-MOR								
3e étage	Presbytère	Cheminée	Mortier			18-06-2020		P730_3e_2006_Ch-MOR	Très peu endommagé	Non friable	Directe et facile	Absence		ENSL:552007260	730_3e_2006_Ch-MOR

No de photo	P730_3e_2004_Ch-MOR
Étage	3e étage
Local	Presbytère
Composant	Cheminée
Matériaux	Mortier
No d'échantillon	730_3e_2004_Ch-MOR
Résultat	Ne contient pas d'amiante

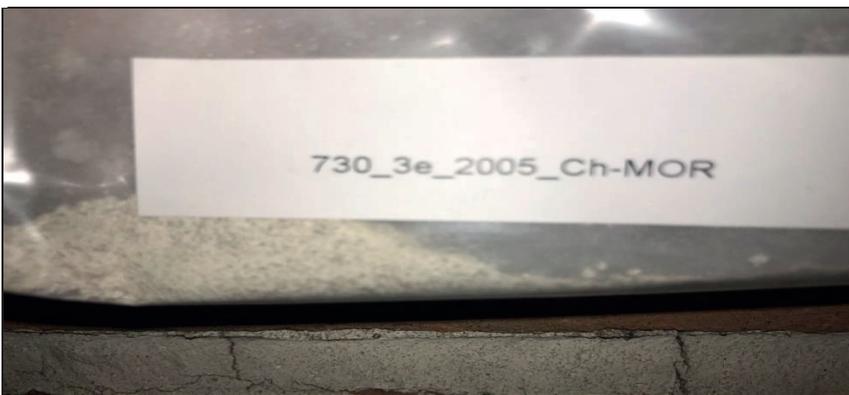
No de photo	P730_3e_2005_Ch-MOR
Étage	3e étage
Local	Presbytère
Composant	Cheminée
Matériaux	Mortier
No d'échantillon	730_3e_2005_Ch-MOR
Résultat	Ne contient pas d'amiante

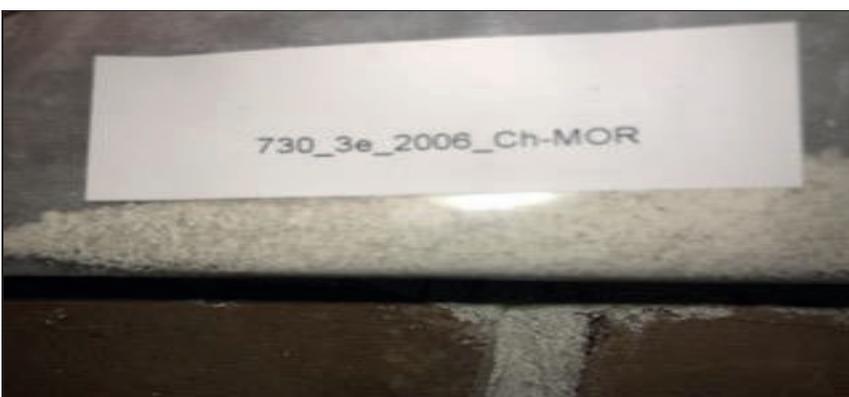
No de photo	P730_3e_2006_Ch-MOR
Étage	3e étage
Local	Presbytère
Composant	Cheminée
Matériaux	Mortier
No d'échantillon	730_3e_2006_Ch-MOR
Résultat	Ne contient pas d'amiante
